ПО СЛЕДАМ ГЕНАЛДОНСКОЙ КАТАСТРОФЫ: ГОД СПУСТЯ

Оценено состояние верхней и средней части зоны Геналдонской ледниковой катастрофы 20 сентября 2002 г. и проведен анализ изменений, произошедших за год. По результатам полевых исследований и анализа космических снимков высокого разрешения, объем льда ледника Колка, вовлеченного в катастрофическое движение, оценен в 80 ± 15 млн м³; часть ледника, возможно, все еще остается в ложе. Составлена карта состояния ледникового цирка Колка через год после катастрофы. По наблюдениям лета 2003 г., в верхней части цирка обвально-осыпные процессы в дневное время шли непрерывно, а небольшие сели формировались несколько раз в час. В ледовом теле, находящемся в Кармадонской котловине, отмечены активное образование трещин и распад массивов льда на блоки в период с мая 2003 г. Деградация ледового тела идет более быстрыми темпами, чем предполагалось ранее, вследствие обрушения блоков льда над поверхностными и подледными руслами рек. Из 13 новых озер, образовавшихся в конце сентября 2002 г., к концу лета 2003 г. остались только три. На основе новых данных уточнен прогноз развития событий в зоне катастрофы: в ближайшие 10–20 лет новые катастрофические процес

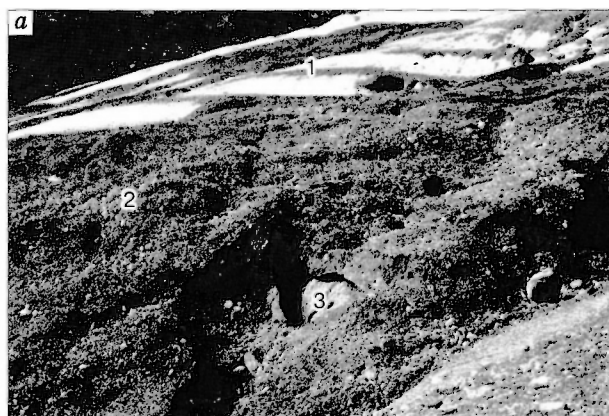
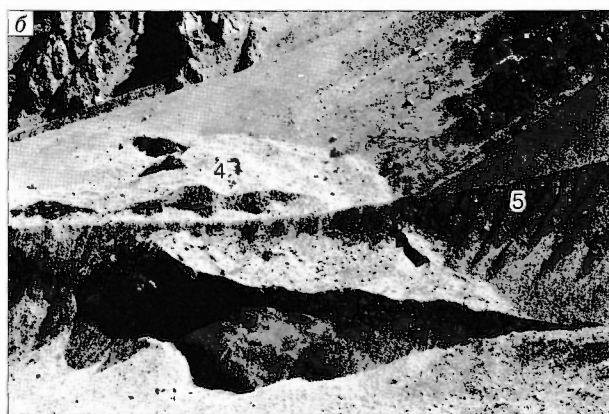
Рис. 6. Следы движения ледово-каменных масс в момент катастрофы.

а — пористый ледяной конгломерат, покрытый мореной, на поверхности языка ледника Майли (фото С.С. Черноморца, 16 августа 2003 г.); б — перехлест через правобережную морену ледника Майли на повороте долины (фото С.С. Черноморца, 18 августа 2003 г.). 1 — язык ледника Майли, 2 — переотложенный лед Колки, 3 — обнажение глетчерного льда Майли в воронке вытаивания под переотложенным льдом Колки, 4 — залеск льда на осыпном склоне, 5 — правобережная морена ледника Майли.

Массивы переотложенного льда толщиной до 10–15 м, перенесенные через общую морену ледников Колка и Майли, сохранились около языка ледника Майли и на его поверхности. После протаивания над крупными трещинами в воронках обнажилось напластование такого льда (рис. 6, а).

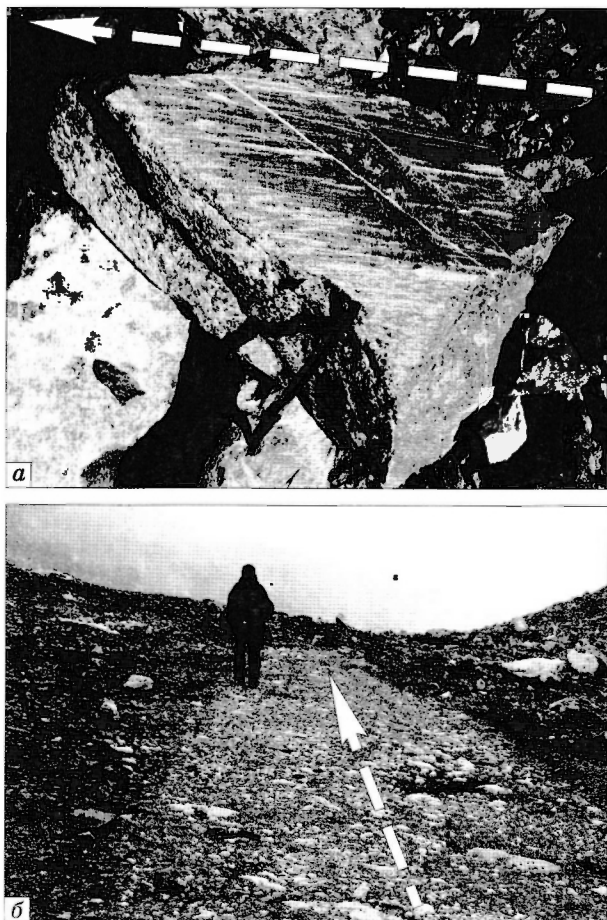
Рис. 7. Следы экзарации.

a — штриховка на валунах, образовавшаяся под воздействием мелких быстро летящих обломков в нижней части перемещавшихся ледниковых масс (фото С.С. Черноморца, 16 августа 2003 г.); *b* — каменные „мостовые“ на подстилающих моренах (фото О.В. Тутубалиной, 17 августа 2003 г.). Стрелка показывает направление движения при катастрофе.

При катастрофическом передвижении массы ледника Колка отшлифовали подстилающие поверхности ниже по долине и создали своеобразные «мостовые». На валунах обнаружена экзарационная штриховка, позволяющая судить о направлениях движения потока (рис. 7, а).

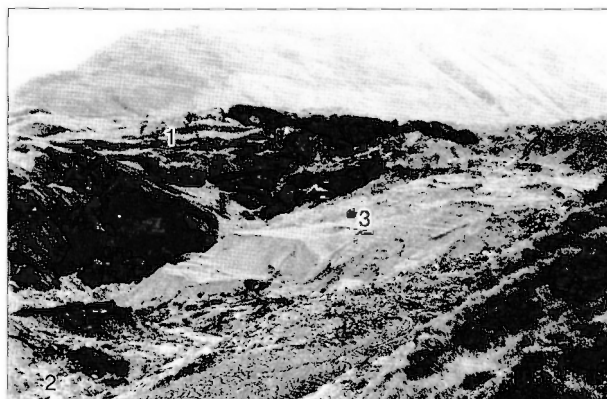
Рис. 8. Обрушение ледяных блоков по краю ледового тела, примыкающему к котловине спущенного озера (фото С.С. Черноморца, 17 июня 2003 г.).

1 — зона образования трещин отседания, 2 — днище исчезнувшего озера, 3 — флювиогляциальные отложения р. Геналдон.
