НАДЕЖНОСТЬ ОСНОВАНИЙ И СООРУЖЕНИЙ В КРИОЛИТОЗОНЕ

ДЕФОРМАЦИИ АВТОМОБИЛЬНЫХ И ЖЕЛЕЗНЫХ ДОРОГ
НА УЧАСТКЕ НОРИЛЬСК–ТАЛНАХ И МЕТОДЫ БОРЬБЫ С НИМИ

В.И. Гребенец, В.А. Исаков

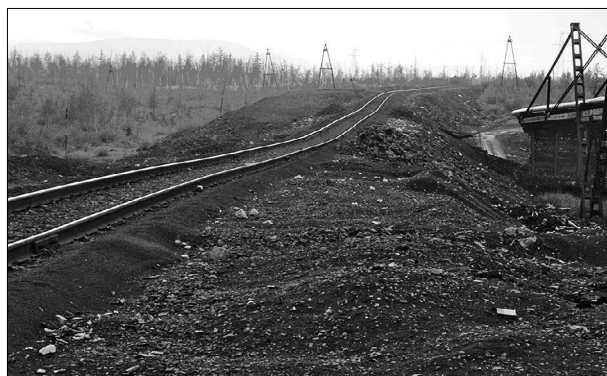
Деформации такого типа наиболее распространены в пределах изучаемых объектов. Величина продольных просадок составляет обычно от нескольких десятков сантиметров до первых метров на участках протяженностью от 25–50 м до первых сотен.

Рис. 2. Продольная просадка высокой насыпи на железной дороге у разезда “Валёк”.

Длина около 120 м, август 2010 г.

Отепляющее влияние насыпи, а также снега и воды, скапливающихся в котловинах, эффективнее всего компенсировать применением СОУ, поскольку изменение условий теплообмена через поверхность, направленное на повышение отрицательных теплооборотов, либо слишком трудоемко (расчистка снега на примыкающих участках и исключение его накопления в котловинах), либо сложно осуществимо (дренаж территории). Такие установки в данном регионе успешно применены для обеспечения устойчивости объектов гражданского назначения и ряда гидротехнических соору-

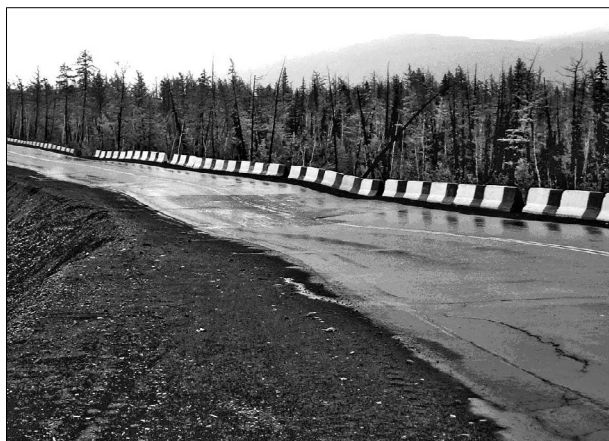
В ходе обследования автомобильной дороги Норильск–Талнах отмечено развитие локальных просадок сложной конфигурации, которая, вероятно, повторяет форму каналов под насыпью, где идет дренирование. С точки зрения безопасности движения такие участки локальных просадок более опасны, чем продольные просадки высоких насыпей, поскольку они вызывают резкие перепады

Рис. 3. Формирование локальной просадки основной площадки насыпи на участке неисправной водопропускной трубы.

Автомобильная дорога Норильск–Талнах 16-й километр трассы, сентябрь 2010 г.

Для предотвращения развития локальных просадок основной площадки насыпи при реконструкции участка дороги следует устраивать в основании полотна дополнительные водопропускные сооружения. Эффективным способом является дренаж примыкающей территории.

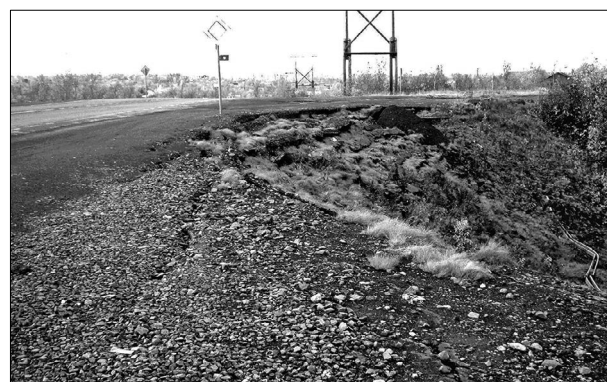
Еще к одному типу деформаций, связанных с подтоплением насыпи и развитием термокарста, относится ступенчатое или блокообразное отседание откосов и основной площадки насыпи. Образование деформаций такого типа связано с неравномерностью несущей способности оттаивающих под воздействием термокарста грунтов оснований по направлению от подошвы откоса к оси земляного полотна (рис. 5). Зачастую “ступени” могут занимать значительную часть основной площадки. Разница в уровнях между “ступенями” может достигать 5–10 см. Напряжения в насыпных грунтах, вызываемые неравномерными осадками основания, приводят к формированию трещин и блоковому смещению насыпных грунтов, а также к разрушению асфальтового покрытия на автомобильных дорогах.

Рис. 5. Ступенчатое отседание откосов и основной площадки насыпи автомобильной дороги Норильск–Талнах 10-й километр трассы, сентябрь 2010 г.

Борьба с такими деформациями обязательно должна включать мероприятия по выполаживанию и укреплению откосов, в том числе при помощи отсыпки берм. На исследованных объектах имеется положительный опыт применения берм, специально отсыпанных для предотвращения развития подтопления и подмыва насыпей.

Выбор эффективных методов борьбы со ступенчатым отседанием основной площадки затрудняется тем, что деформации такого типа очень часто развиваются в бортах замкнутых котловин, которые аккумулируют снег зимой и воду летом. Устройство подпорных стенок в данном случае проблематично, поскольку сложно обеспечить требуемую несущую способность фундаментов на участках активизации термокарста. Естественный водоотвод из таких понижений затруднен (или перегорожен “телом” насыпи) и поэтому наиболее оптимальным методом борьбы с отседанием основной площадки представляется армирование откосов и установка СОУ с целью повышения прочности грунтов в основании сооружения.
